Strukturverbesserung Krakendorfer Bach

Planungsentwurf Abschnitte 1-3

Flussbüro Erfurt – Stephan Gunkel, Isabelle Marwinski
info@flussbuero-erfurt.de

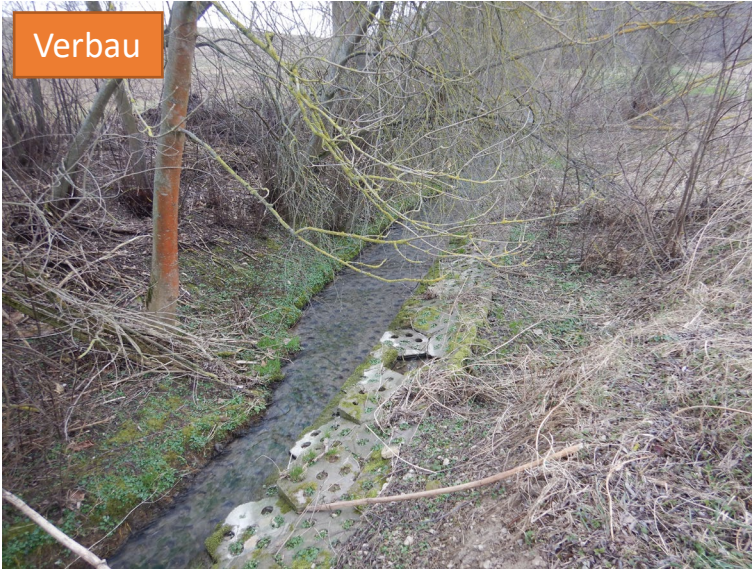
Verbau

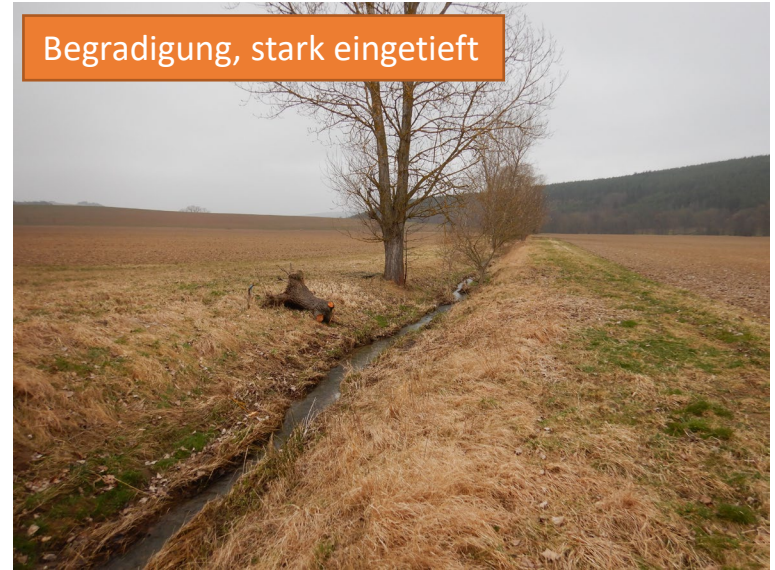
Begradigung, stark eingetieft

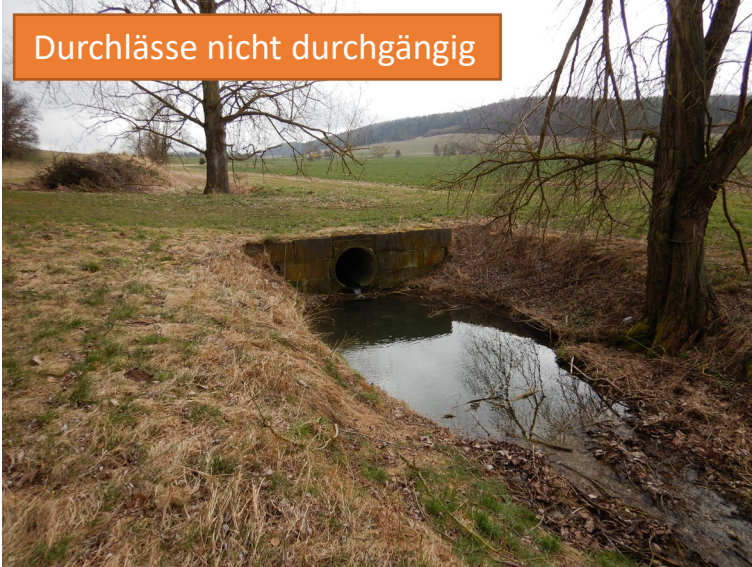
Durchlässe nicht durchgängig

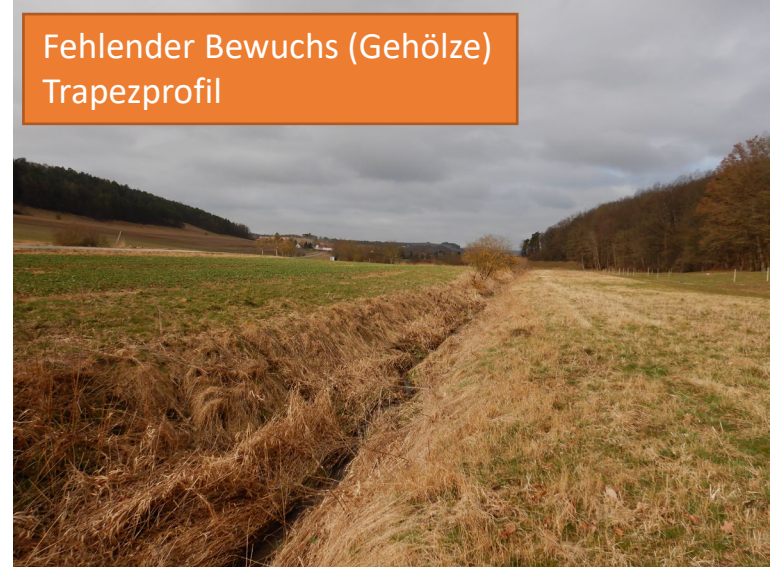
Fehlender Bewuchs (Gehölze)
Trapezprofil

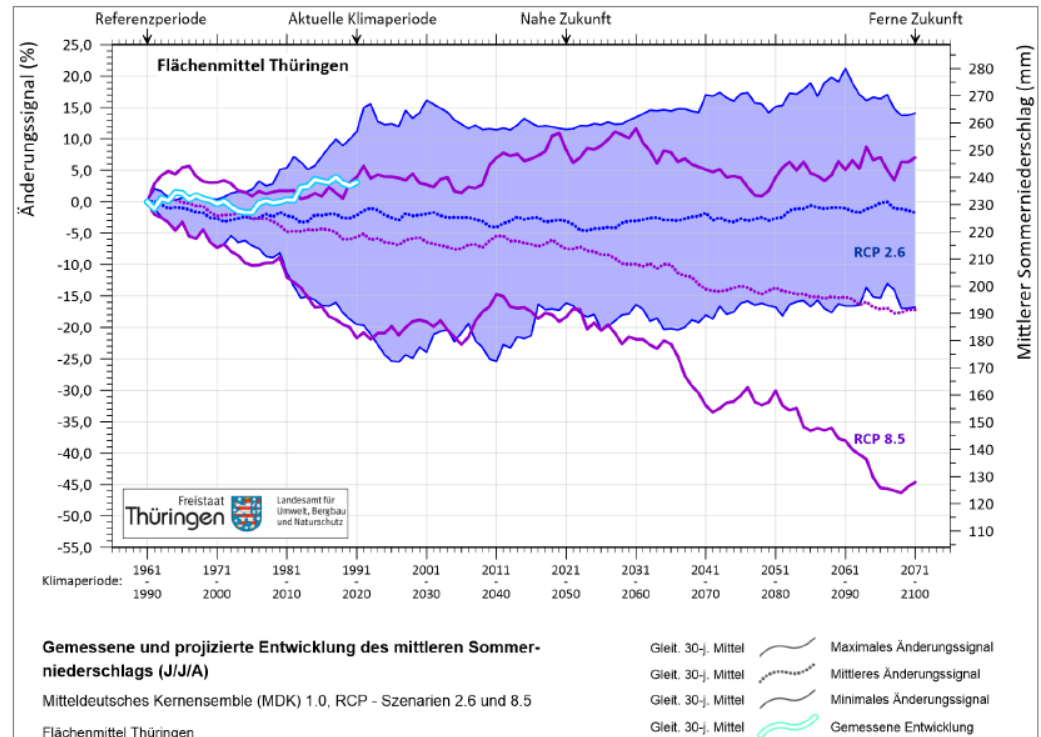
Gebiet	Sommerniederschlag (mm)		Änderungssignal vs. 1961-1990 in Prozent (%)			
	Beobachtete Entwicklung		Zukünftige Entwicklung			
	Klimareferenzperiode 1961-1990	Aktuelle Klimaperiode 1991-2020	Nahe Zukunft 2021-2050		Ferne Zukunft 2071-2100	
			RCP 2.6	RCP 8.5	RCP 2.6	RCP 8.5
Thür. gesamt	231	238	+11,5 -3,1 -16,1	+8,2 -7,5 -18,3	+14,1 -1,8 -16,8	+7,0 -17,2 -44,6

Abbildung 25: Gemessene und projizierte Entwicklung des Sommerniederschlags (Juli bis August) nach Mitteldeutschem Kernensemble (gleitende 30-Jahresmittelwerte) (Quelle: TLUBN, Kompetenzzentrum Klima)

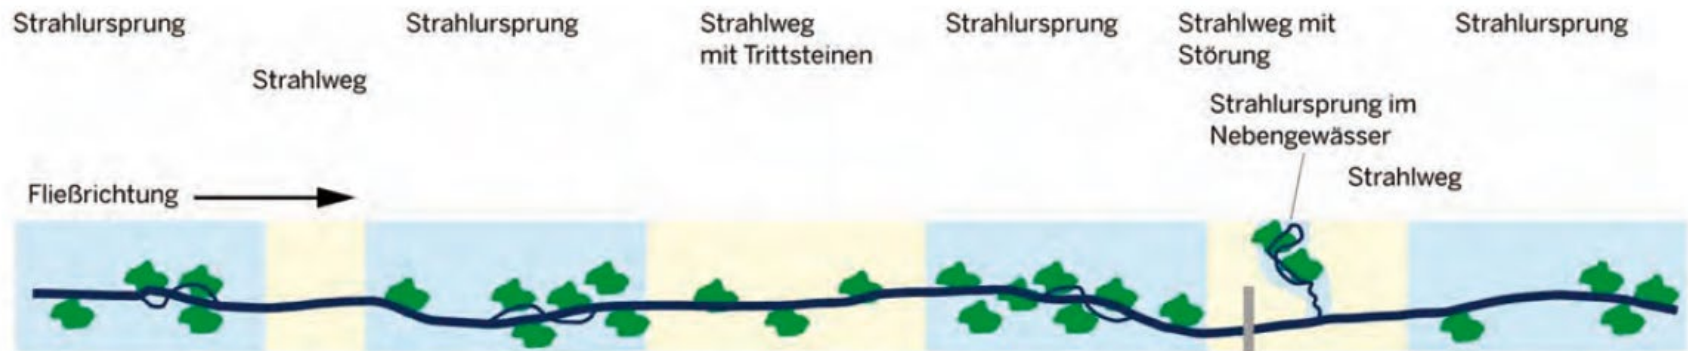
Abbildung 2: Schematische Darstellung der Funktionselemente des Strahlwirkungs- und Trittsteinkonzeptes (nach DRL 2008)

Auch in den Strahlursprüngen, die in erheblich veränderten und künstlichen Wasserkörpern bestehen oder entwickelt werden, sollte die Gewässerunterhaltung auf ein notwendiges Maß beschränkt und unter Berücksichtigung

der Ansprüche der spezifizierten Nutzungen ökologisch verträglich durchgeführt werden. Zudem sollten möglichst die Durchgängigkeit hergestellt und Rückstauinflüsse reduziert werden – jeweils unter Berücksichtigung der spezifizierten Nutzungen.

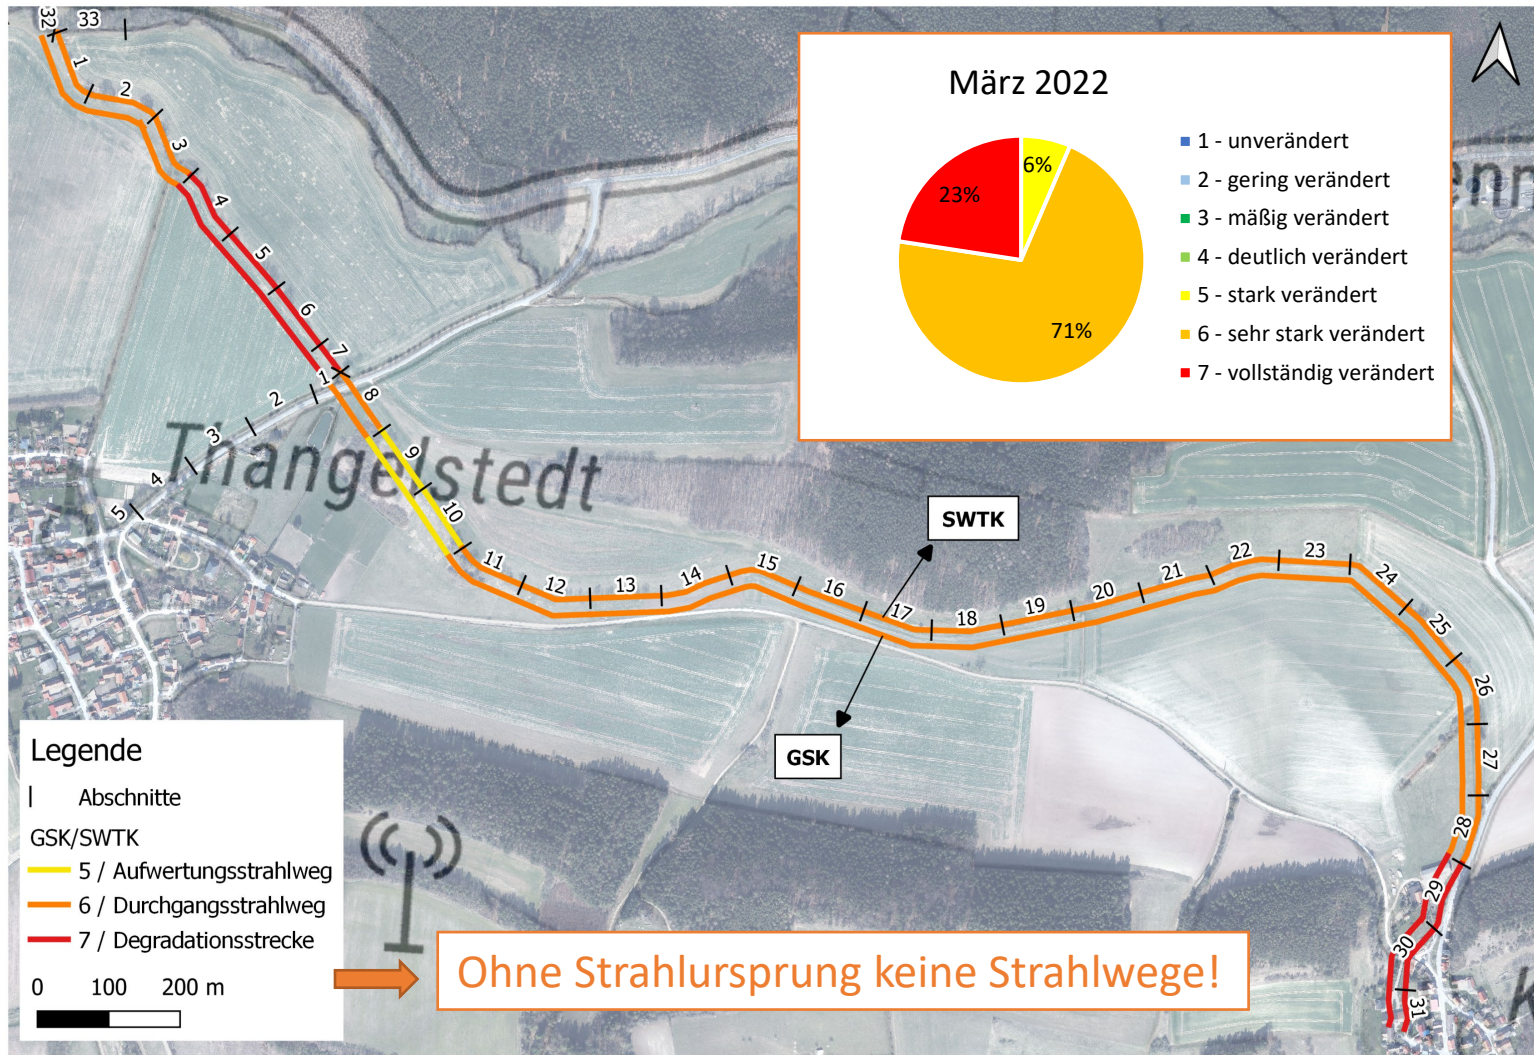
Bestand - Gewässerstruktur und Bewertung nach Strahlwirkungs- und Trittsteinkonzept

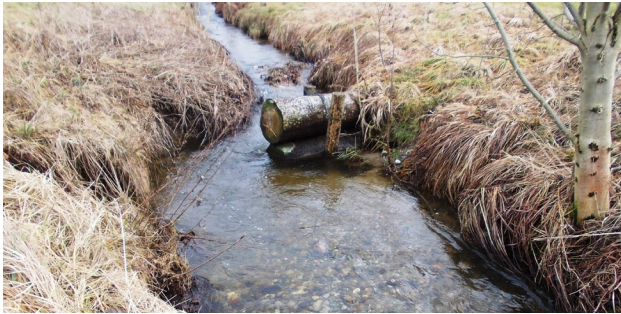
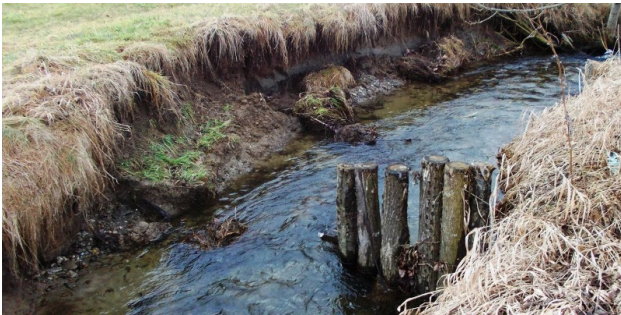
Strömunglenker

- Maßnahmentyp 71: Maßnahmen zur Habitatverbesserung im vorhandenen Profil
- Nur Maßnahmen im Profil:
 - keine Initiierung von Eigendynamik über Gewässerprofil hinaus
 - Verbau entfernen
 - Störsteine und Totholz
 - Riegel zur Sohlauhebung
 - Entwicklung Uferbewuchs in Grenzen des Gewässerflurstücks
- Randstreifen 10 m/ 5 m, kein Flächenerwerb/-sicherung
